**Pogledaj
klizište**

**Take a
look at the
landslide**

IZLOŽBA FOTOGRAFIJA
PHOTO EXHIBITION

Građevinski fakultet Sveučilišta u Rijeci
Radmile Matejčić 3, 51 000 Rijeka, Hrvatska

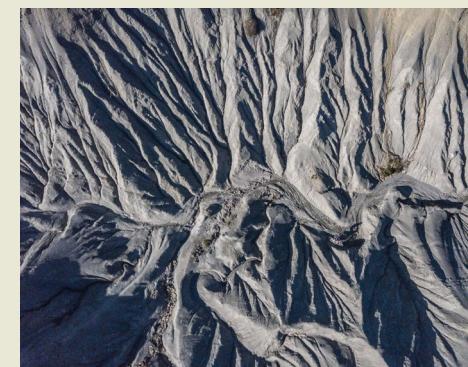
U blizini najmanjeg grada na svijetu, Huma, u središtu istarskog poluotoka u Hrvatskoj, nalazi se mala pustinja. Ogorina Mučan smještena je u flišnom kompleksu površine oko 2,5 ha. Visoka erodibilnost sitnozrnaste sedimentne stijene, lapora, dovodi do stvaranja ogolina koje su osobito podložne pomacima na padinama.

Near the smallest town in the world, Hum, in the centre of the Istrian peninsula in Croatia, there is a small desert. The Mučan badland is located in the flysch complex with an area of approximately 2.5 ha. The high erodibility of the fine-grained sedimentary rock, marl, leads to the formation of badlands, which are particularly susceptible to slope movements.

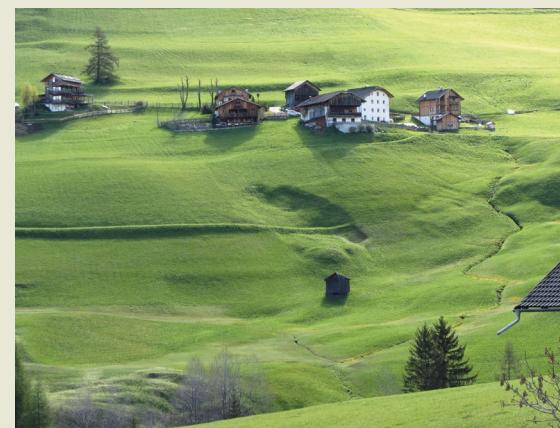
Fotografija je snimljena 20.5.2016. s balkona hotela u Alta Badiji (Italija), dan nakon ekskurzije na klizištu Vajont. Duljina klizišta, izmjerena s Google Earth satelitskih snimaka iznosi oko 50 m, a širina oko 20 m. Iako je klizište vjerojatno trajno umireno, njegova morfologija je vrlo dobro sačuvana i vidljiva. Izraženosti morfologije značajno je pridonijelo i redovito održavanje vegetacije.

The photo was taken on 20 May 2016, from the hotel balcony in Alta Badia (Italy), one day after the student excursion on the Vajont dam landslide. The length of the landslide, measured from Google Earth satellite images is approximately 50 m, and the width is approximately 20 m. Although the activity of the landslide is probably dormant, the morphology is very well preserved due to grassland maintenance.

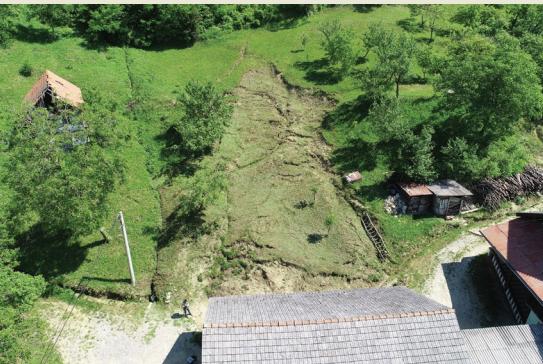
Fotografija iz drona ovog jedinstvenog klizišta snimljena je 4. lipnja 2019. u Općini Bednja. Klizište je aktivirano uslijed jakih kiša i ostavilo je jedinstveni otisak u tlu u obliku grčkog slova delta (Δ).

—
A drone photo of this unique landslide was taken on 4 June 2019, in Bednja Municipality, Croatia. The landslide was activated by heavy rainfall and left a specific footprint on the terrain in the form of the Greek letter delta (Δ).

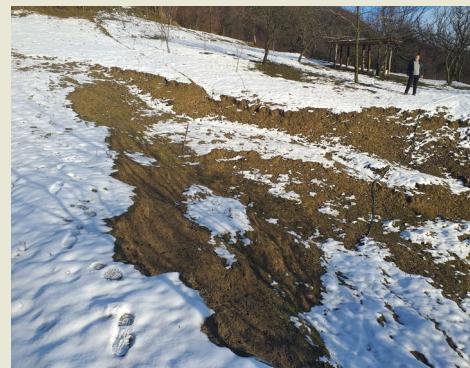
Ovo klizište zahvatilo je dio dvorišta obitelji iz sela Prebukovje, u Hrvatskom zagorju. Klizište je dimenzija 20x35 m i stopom je gotovo došlo do obiteljske kuće. Zbog nesigurnosti zbog aktivnih pokreta klizišta i u očekivanju sanacije, ukućani su bili sretni susresti se sa znastvenicima koji istražuju njihove svakodnevne nevolje.

—
To a family in Prebukovje village, in Hrvatsko zagorje, this landslide became a part of their backyard. Being 20x35 m large, its toe nearly reached the family doorstep. Being insecure about the landslide activity and waiting for remediation, the residents were glad to meet scientists researching their everyday troubles.

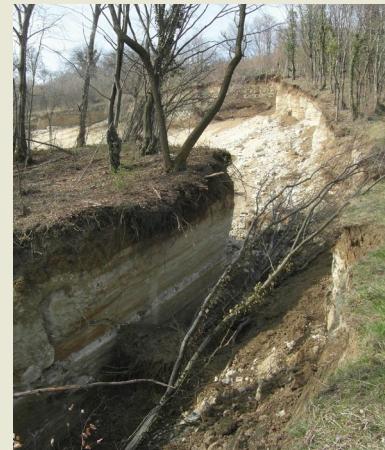
Klizište se nalazi u podsljemenskoj zoni Grada Zagreba (Hrvatska). Aktivirano je 12.2.2014. nakon razdoblja dugotrajnih oborina. Blok lapora otklizao je oko 60 metara niz padinu, pri čemu je u terenu otvorena glatka klizna ploha površine 60x70 m. Ukupna površina klizišta iznosi oko 12.000 m².

—
The landslide is located in the Podsljeme zone in the City of Zagreb (Croatia). It was activated on 13 February 2014 after a prolonged heavy rainfall period. The block of marl rock was translated about 60 meters, which opened a smooth sliding surface measuring approximately 60x70 m. The total landslide area is approx. 12,000 m².

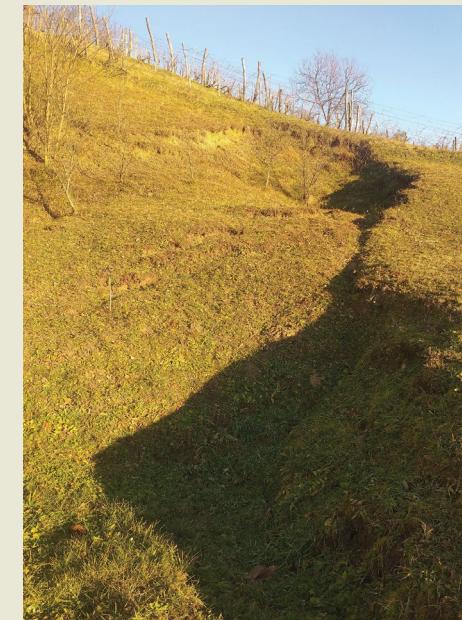
U selu Meljan u Hrvatskom zagorju, ovo klizište nastalo je kao posljedica jakih kiša. Nožica klizišta je zahvatila cestu, a jedva izbjegla kuće i dvorišta. Gurnuvši ogradu i došavši u blizinu zgrada, ovo klizište dimenzija 25x60 m čeka na snaciju.

—
In Hrvatsko zagorje, in the Meljan Village, Croatia, a landslide occurred as a result of a heavy rainfall event. The landslide toe was heavily affecting the road, barely avoiding houses and yards. Slowly pushing the nearby fence and being in close proximity to buildings, this 25x60 m landslide is waiting for remediation.

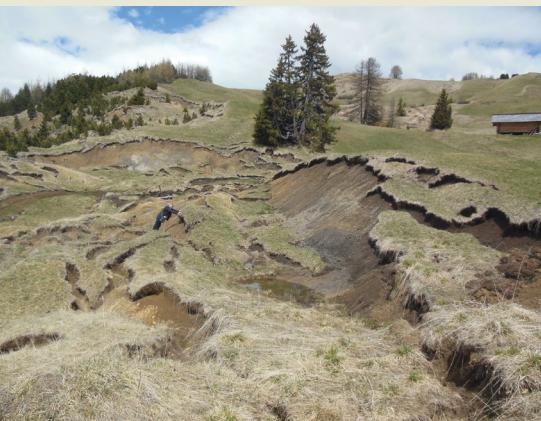
Klizište Corvara je aktivno rotacijsko klizište koje se nalazi iznad mjesta Corvara u Badii u Italiji. Deformacija kosine je reda veličine nekoliko desetaka metara godišnje u aktivnoj izvorišnoj zoni. Fotografija prikazuje dio vrha retrogresivnog klizišta Corvara i pokušaj profesora da ga podupre. Fotografija je nastala 2016. godine tijekom studentske ekskurzije u Dolomitima.

The Corvara landslide is an active rotational landslide located uphill of the village of Corvara in Badia, Italy. The deformation of the slope is up to tens of meters per year in the most active track and source zones. The photo shows a section of the source zone of the retrogressive Corvara landslide and a professor's attempt to support it. The photo was taken in 2016 during a student excursion in Dolomites.

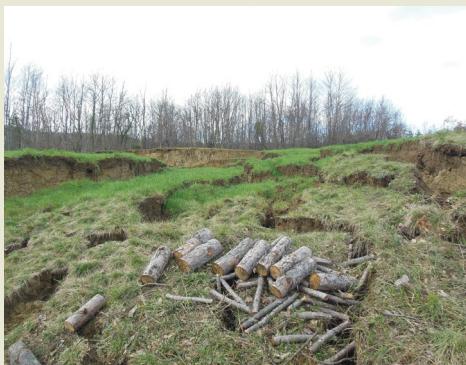
Klizište Racari smješteno je ispod sela Racari u Gradu Buzetu (Hrvatska). Pokrenuto je 18. veljače 2014. godine uslijed velikih količina oborina. Fotografija je snimljena nekoliko dana nakon nastanka klizišta i prikazuje tijelo klizišta ispresjecano pukotinama dubokih nekoliko metara. Područje Grada Buzeta je uglavnom izgrađeno u flišnoj stijenskoj masi gdje se mnogobrojna klizišta aktiviraju uslijed velikih količina oborina.

The Racari landslide is located below the Racari village in the City of Buzet (Croatia). It was activated on 18 February 2014 after a prolonged heavy rainfall period. The photo was taken few days after landslide occurred and shows the landslide body intermittent with few meters deep cracks. Buzet area is mostly built in Paleogene flysch rock mass where many landslides are activated after heavy rainfall period.

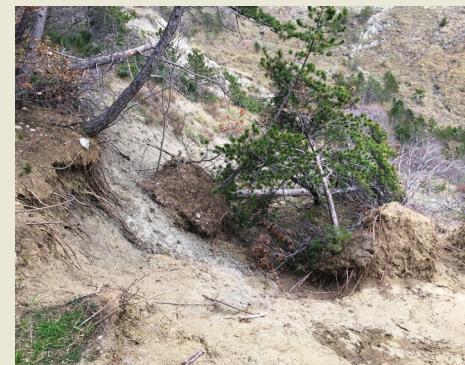
Jaruga Slani Potok je najveća jaruga ($0,48 \text{ km}^2$) u Vinodolskoj udolini. U njoj se nalazi više od stotinu pojava klizanja debrita. Klizišta su pretežno vrlo mala do srednje velika, plitka do srednje duboka. Većina ih je aktivirana duž ruba kanala jaruge i pruža se do njezinoga dna. Fotografija je snimljena u veljači 2014. godine. Datum pojave klizišta je nepoznat.

The Slani Potok gully is the largest gully (0.48 km^2) in the Vinodol Valley. More than 100 debris slides are located in this gully. Landslides are very small to moderate-small, shallow to moderate shallow. Most of them have been initiated along the gully channel wall margins, and extend to the channel bottom. A photo was taken in February 2014. The date of the landslide activation is unknown.

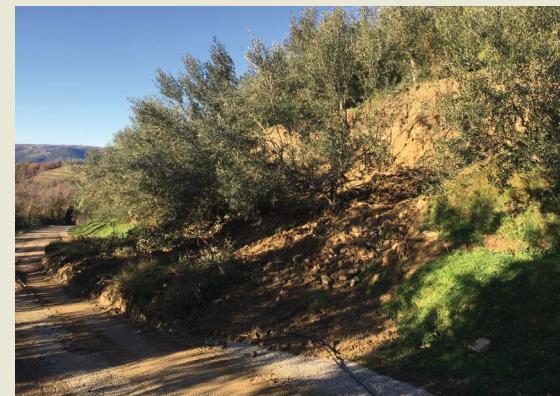
Fotografija prikazuje malo klizište koje se nalazi u selu Flegi, općina Motovun, Istra. Ovo klizište jedno je od nekoliko desetaka manjih klizišta aktiviranih u selima Flegi i Petehi nakon padalina koje su trajale od 7. do 11. prosinca 2020. Teren je sastavljen od flisnih naslaga, s pješčenicima, laporima i prahovnjacima. Aktivirala su se predominantno translacijska plitka klizišta u zoni trošenja. Visina vlačne pukotine je približno 2 m. Površina klizišta je nekoliko kvadratnih metara.

The photo presents a small landslide located in the Flegi village, municipality of Motovun, Istria. This landslide is one of several dozens of small landslides activated in the villages of Flegi and Petehi after the rainfall event that lasted from 7th to 11th December 2020. The terrain is composed of flysch deposits, with sandstones, marls and siltstones. Predominately shallow translational slides have been activated in the zone of weathering. The height of the main scarp is approximately two meters. The landslide area is only a few square meters.

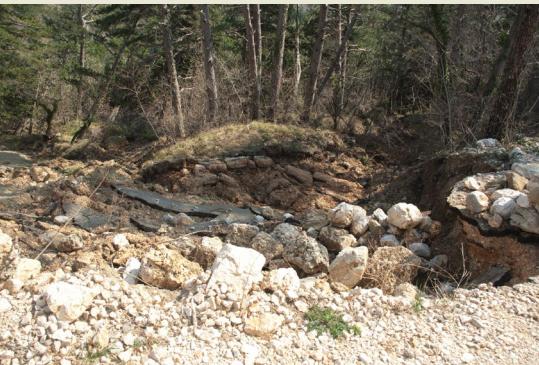
Klizište se nalazi u jaruzi Mala Dubračina u Vinodolskoj udolini. Reaktivirano je u veljači 2016. godine. Prethodna aktivnost klizišta zabilježena je 1965. godine. Kruna klizišta je oblikovana na lokalnoj cesti koja spaja županijsku cestu i selo Rupe, a prolazi rubom kanala jaruge. Tip klizišta je klizanje debrita. Površina klizišta je oko 2.000 m².

The landslide is located in Mala Dubračina gully in the Vinodol Valley. It was reactivated in February 2016. The previous landslide activity was documented in 1965. The landslide crown was formed at the local road connecting the county road and Rupe village, passing along the gully channel border. The type of landslide is debris slide. The area is approximately 2,000 m².

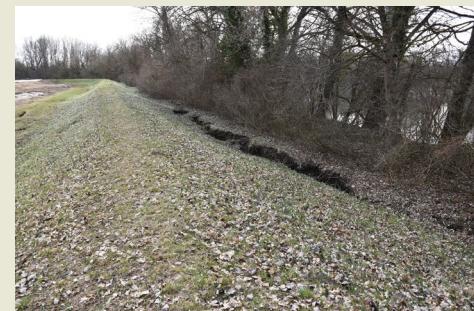
Petrinjski potres $M_i=6,2$ od 29.12.2020. godine u 12.19 sati prouzročio je značajnu štetu i veći broj unesrećenih. Bočno širenje utvrđeno je na 27 lokacija na obalama Kupe, Save, Gline i Maje u Sisačko-moslavačkoj županiji. Bočno širenje oštetilo je zaštitni kupski nasip kraj sela Stara Drenčina u duljini od 600 m i uzrokovalo ukupni pomak obale prema Kupi od oko 1,0 m.

The Petrinja Earthquake $M_i=6.2$ occurred on 29 December 2020 at 12.19 pm caused significant damage and casualties. Lateral spreading was identified on 27 locations at the riverbanks of Kupa, Sava, Glina and Maja rivers in Sisačko-Moslavačka County. The lateral spreading damaged the Kupa River protection embankment near the Stara Drenčina settlement in length of 600 m causing total displacement of the riverbank of about one meter in Kupa River.

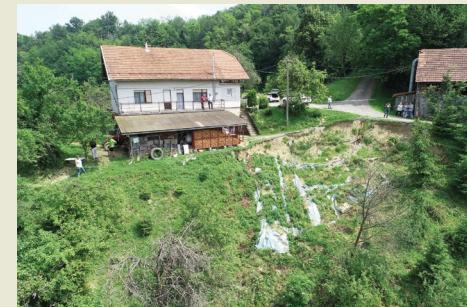
Fotografija iz drona napravljena je u selu Vinagora pokraj Pregrade. Nakon aktiviranja klizište je potkopalo obiteljsku kuću i okolne gospodarske zgrade. Klizište je pregledano od strane povjerenstva Ministarstva prostornoga uredjenja, graditeljstva i državne imovine osnovanog za procjenu i praćenje klizišta na području Republike Hrvatske.

Landslide drone photo was captured in Vinagora village near Pregrada. After the activation, the landslide undermined the family house and the associated building. The landslide was prospected as part of the Commission of the Ministry of Construction and Physical Planning established for evaluation and control of landslides at the territory of the Republic of Croatia.

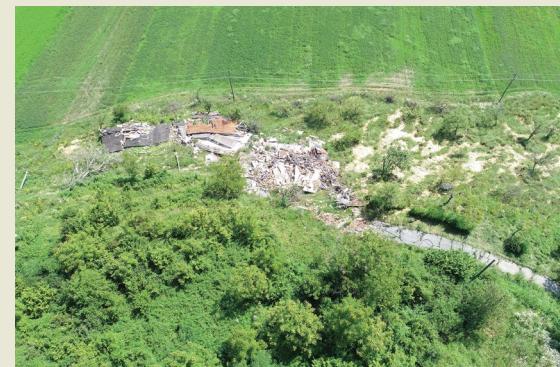
Otapanje snijega i intezivne oborine aktivirale su katastrofalno klizište u Hrvatskoj Kostajnici (Hrvatska), 13.03.2018. Deset kuća je potpuno uništeno zbog usijedanja i izdizanja klizne mase. Stanovnici nisu upozorenji unaprijed, ali su srećom uspjeli na vrijeme pobjeći pred klizištem u gibanju.

Snow melting and heavy rainfall activated catastrophic landslide in Hrvatska Kostajnica, Croatia, on 13 March 2018. Ten houses in the landslide foot were completely destroyed due to uplifting and bulging of the displaced mass. Residents of these houses were not warned in advance, but fortunately they escaped the moving landslide without fatalities.

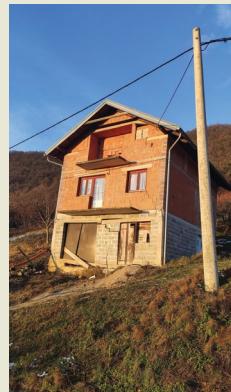
Klizište se nalazi u Općini Bednja (Hrvatska). Masovna pojava klizišta s preko 900 (re)aktiviranih klizišta dogodila se u brdovitim područjima SZ Hrvatske, tijekom zime 2012./2013., kao posljedica dugotrajnog kišnog razdoblja i naglog otapanja snježnog pokrivača. Oborine i ljudska aktivnost predstavljanju glavni inicijator klizanja u SZ Hrvatskoj.

—
The landslide is located in Bednja Municipality (Croatia). Abundant landslide event with more than 900 (re)activated landslides in the hilly areas of NW Croatia occurred in winter 2012/2013 due to the prolonged heavy rainfall periods and the rapid melting of a thick snow cover. Precipitations and human activity are the primary triggers of landslides in NW Croatia.

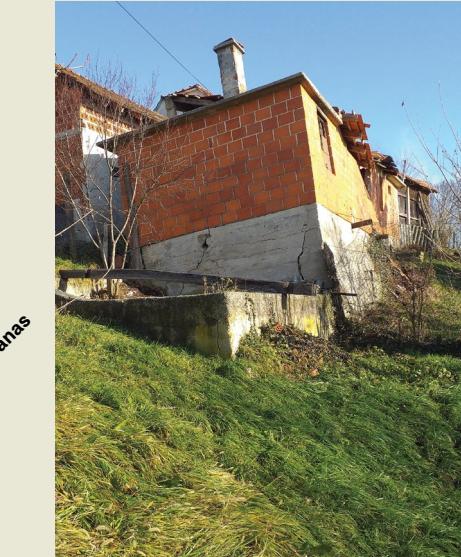
U znanosti o klizištima, vječno je pitanje jesu li mala klizišta relevantna za evidentiranje na kartama i poduzimanje mjera za smanjenje rizika. Što mislite, što bi na ovo pitanje odgovorila gospođa Slavica, vlasnica ove gospodarske zgrade koja nema mogućnosti popraviti štetu? Gospođa Slavica i njezino malo klizište nalaze se u Bednji, najsiromašnijoj općini u Hrvatskoj.

In landslide science, the eternal question is whether small landslides are relevant for recording on maps and taking measures to reduce losses. What do you think, what would be the answer of Ms. Slavica, the owner of this outbuilding, who has no possibility of repairing the damage? Ms. Slavica and her small landslide are located in Bednja, the poorest municipality in Croatia.

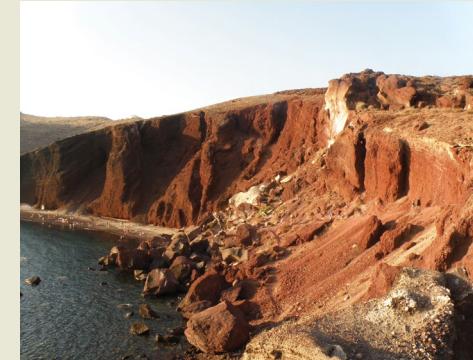
Crvena plaža nalazi se na jugoistočnom dijelu aktivnog vulkanskog otoka Santorini, Grčka, i jedna je od najpoznatijih plaža u Egejskom i Mediteranskom moru zvog svoje posebne boje. U kolovozu 2013. godine dogodio se otron, srećom tijekom noći, a odronjeni krupnozrnatni materijal sa starijim odronjenim blokovima stijene vulkanskog porijekla vidljiv je duž cijele duljine klifa iznad plaže.

The Red Beach is located at the south-eastern part of the active volcanic island Santorini, Greece, and is one of the most famous beaches within the Aegean and Mediterranean Seas due to its particular color. In August 2013, a rockfall occurred, fortunately, during the night, and the debris with older rock detachments composed of volcanic rocks are evident along the entire length of the cliff over the beach.

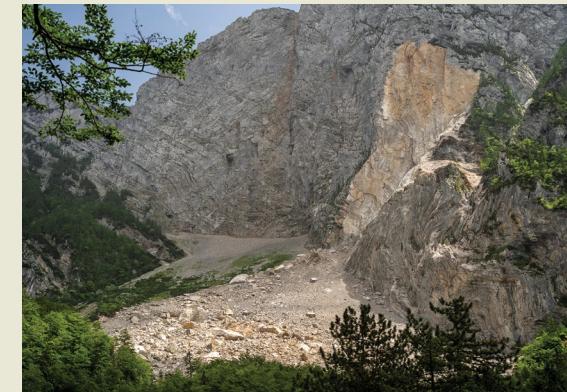
Otron na planini Rzenik presjekao je pješačku stazu. Dana 26.02.2021., nakon razdoblja jake kiše i neuobičajeno visoke temperature, urušio se dio sjevernog pokosa izgrađenog od trijaskog vapnenca. Događaj je proizveo oko 800.000 m³ odronjenog materijala i čak je detektiran na nekoliko seismografa. Akumulirani material je bio površine 13 ha s pojedinačnim kamenim blokovima veličine i do 2.000 m³ ili 20x15 m.

Rzenik mountain rockfall cuts off hiking trail. On 26 February 2021, after a period of heavy rain and an unusual warm temperature, a part of the northern wall of Triassic limestone collapsed. The event produced about 800,000 m³ of material and was even detected on several seismographs. Deposit area was 13 ha with individual rock blocks of the size up to 2,000 m³ or 20x15 m.

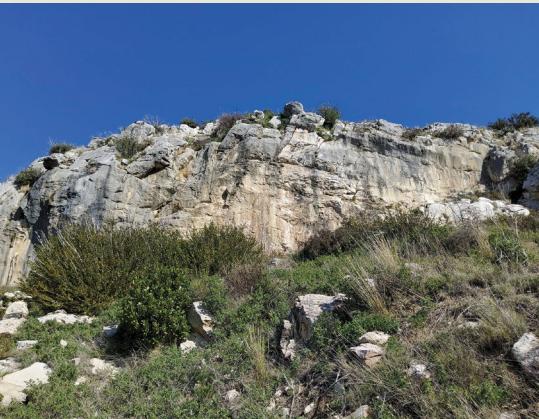
U srpnju 2017. godine vegetacija na kosini, kojom prolazi državna cesta D512 Makarska - Vrgorac, izgorjela je u požaru. Nestankom vegetacije, nestala je i prirodna zaštita od odrona. Na padini se nalazi preko 1.000 stijenskih blokova, različitih veličina i oblika, nastalih kao posljedica odronjavanja sa stijenskih padina.

In July 2017, the slope through which the state road D512 Makarska - Vrgorac passes was wholly burned in a fire. As the result, most of the terrain was left without vegetation, making the state road without a natural barrier for rockfalls. The entire slope is covered with more than 1,000 rock blocks of varying volume and shape originating from multiple rockfall source areas.

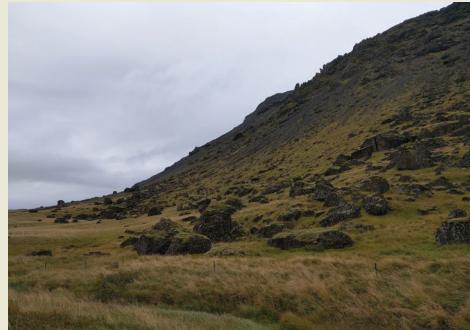
Odron blokova od vulkanske breče u nožici Ingólfstjall Tuye (tuya je zaravnjeni vulkan sa strmim kosinama nastao uslijed erupcije lave kroz ledenjak ili ledenu koru) sjeverno od naselja Selfoss na Islandu. Ingólfstjall Tuya visoka je 551 m i uglavnom je izgrađena od vulkanske breče. Prva vegetacija na lavom prekrivenom Islandu je mahovina koja isto tako raste na blokovima vulkanske breče.

The rockfall blocks of volcanic breccia in the toe of the Ingólfstjall Tuya (a flat-topped, steep-sided volcano formed when lava erupts through a thick glacier or ice sheet) north of the Selfoss settlement, Iceland. The Ingólfstjall Tuya is 551 m high and mostly built of volcanic breccia. The first vegetation on lava covered Iceland is moss that also begins to grow on volcanic breccia blocks.

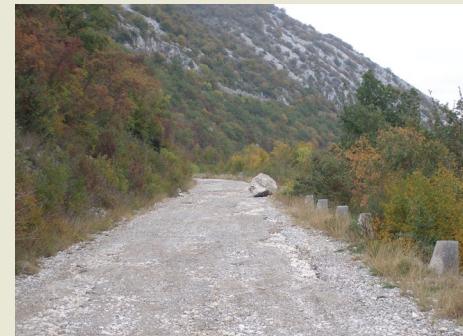
Odroni stijene su među najčešćim tipovima klizišta u Vinodolskoj udolini. Različite vrste površinskih naslaga taložene su u podnožju padina izgrađenih od karbonatnih stijena, ali i u hipsometrijski nižim dijelovima udoline. Pojedinačni blokovi i olistoliti česte su nasumične pojave na padinama. Fotografija je snimljena u studenome 2018. godine na cesti koja spaja Vinodolsku udolinu sa zaledem.

Rockfalls are among the most common landslide types in the Vinodol Valley. Different types of talus deposits have been accumulated at the footslopes of carbonate rock slopes, and in the hypsometrically lower parts of the valley. Oolistoliths and boulders can be found there irregularly distributed. The photo is taken in November 2018 at the road connecting the Vinodol Valley with its hinterland.

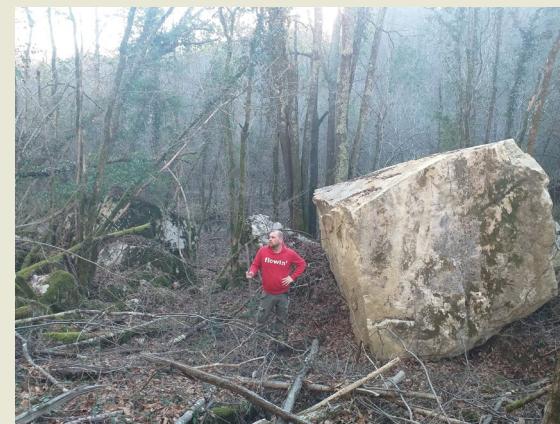
U šikarama uz naselje Prodani, u blizini Buzeta, nađen je ovaj blok dimenzija 2x2,5x2 m kao posljedica odrona. Uništavajući sve na svom putu, blok predstavlja najnoviji dodatak ostalim, već starijim akumuliranim blokovima na tom području.

In the wilderness of Prodani village, near the City of Buzet, this 2x2.5x2 m boulder is a result of a rockfall. Destroying all in front of its path, this boulder is the newest to the collection of older, already accumulated boulders in the area.

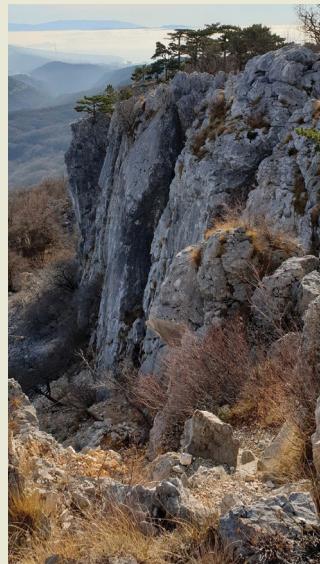
Glavna vlačna pukotina povijesnog klizišta iz 1880. godine u blizini Velog vrha kraj Rijeke karakterizira strme vapnenačke litice visoke 10 do 40 m. Vlačna pukotina dugačka je preko 300 m, dok je flis u nižim dijelovima kosine prekriven padinskim naslagama koje potječe iz vapnenačke stijenske mase.

—
The main scarp of a historic landslide from 1880 near the Veli vrh near City of Rijeka location is characterised by steep limestone cliffs 10 to 40 m high. The tensile crack extends for more than 300 m, while debris deposits cover the flysch rock in the lower part of the slope. The photo was taken on 1 January 2022.

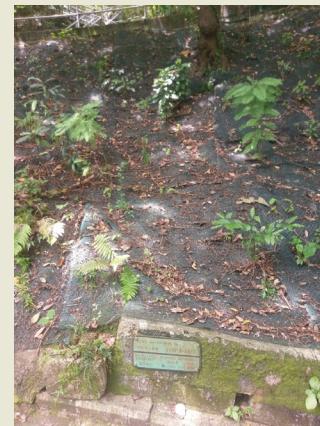
Nakon nekoliko desetljeća brze i nekontrolirane urbanizacije podno strmih kosina, u kombinaciji s učestalim ekstremnim oborinama, Hong Kong je danas jedno od najgušće naseljenih područja na svijetu. Istovremeno, Hong Kong se vrlo često smatra modelom upravljanja rizikom od klizišta u urbaniziranim sredinama. Svako klizište ili kosina ima vlastitu identifikacijsku oznaku. Fotografija je napravljena za vrijeme uspona na Viktorijin vrh, u kolovozu 2018. godine kada se u Hong Kongu održavala UNSAT2018 konferencija.

—
With several decades of uncontrolled and rapid urbanisation, frequent extreme rainfall events and more than 7.5 million inhabitants crammed into a tiny area under steep slopes, Hong Kong has become a model for landslide risk management in urbanised environment. Every slope or landslide has its ID. Photo taken while hiking on Victoria's Peak, Hong Kong Island in August 2018, during UNSAT2018 Conference.

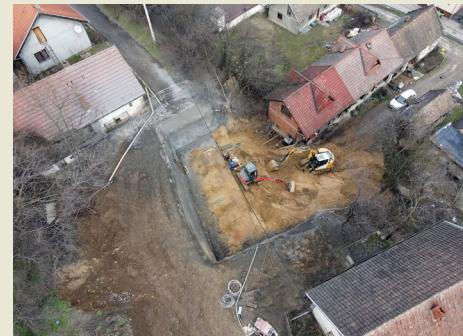
Prikazano klizište nalazi se u gradu Ilok, Hrvatska. Klizišta je aktivirano početkom 2015. godine kada se urušila lokalna prometnica. Na prilazima urušenoj prometnici bile su vidljive vlačne pukotine koje su upućivale na daljnje širenje klizišta koje je ugrozilo okolne stambene objekte. Klizište je zaštićeno samobušivim sidrima, armaturnom mrežom i mlaznim betonom.

—
The location of landslide is in city of Ilok in Croatia. The landslide occurred in early 2015 and the local road collapsed. Tensile cracks were visible at the entrances to the collapsed road, which indicated the further spread of the landslide, which endangered the surrounding residential buildings. The landslide is protected by self-drilling rockbolts, reinforcing mesh and shotcrete.

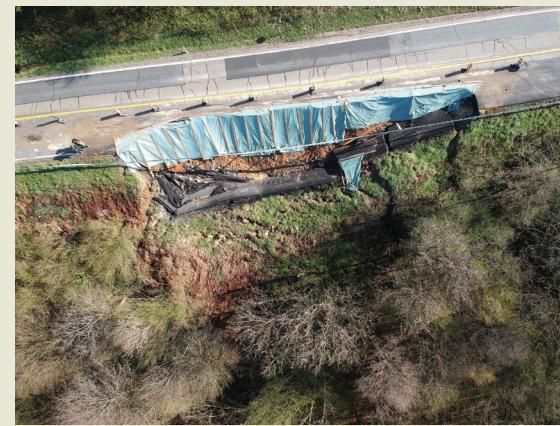
Klizište Dubravci nalazi se na državnoj cesti DC3, dionica 012 na km 4+400. Potresi na Banovini 28. i 29.12.2020. godine izazvali su aktiviranje klizišta prethodno potencijalno nestabilnog materijala kolnika. Otron je širok 85 m, dugačak 35 m s glavnom pukotinom visine približno 3,5 m.

—
Dubravci Landslide is located on state road DC3, section 012 at km 4+400. The earthquakes in Banovina on 28 and 29 December 2020 caused the activation of the sliding of already potentially unstable material of the road. Landslide is 85 m wide, 35 m long with the main scarp of approximately 3.5 m in height.

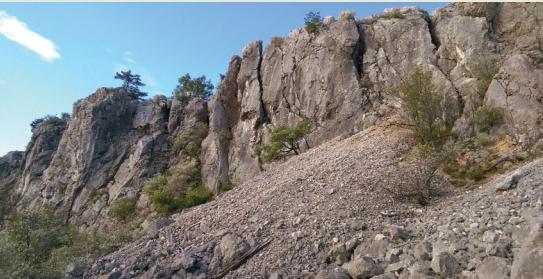
Odroni uzrokovani intenzivnim oborinama i trošenjem vapnenačkih litica Velog vrha rezultiraju predvremenim i nepristupačnim strmim kosinama prekrivenima siparima. Fotografija vrha povijesnog klizišta Grohovo iz 1880. godine, jednog od najvećih klizišta u dolini Rječine, napravljena je u travnju 2015. godine, za vrijeme radova na održavanju monitoring sustava klizišta Grohovo.

Rockfalls caused by heavy rainfall and weathering of the limestone cliffs at Veli vrh result in beautiful and inaccessible steep slopes covered with scree. The photo of the top of the historic Grohovo Landslide from 1880, one of the largest landslides in the Rječina River Valley, was taken in April 2015 during maintenance works on the Grohovo landslide monitoring system.

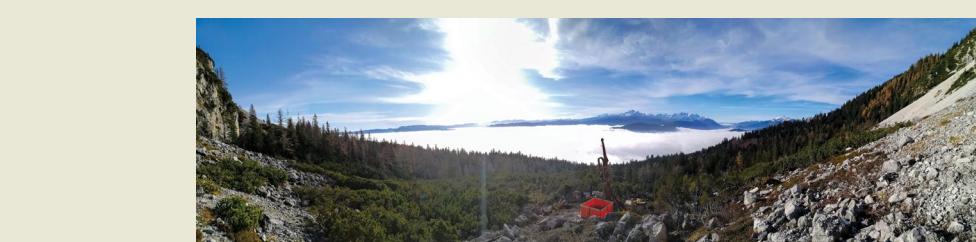
Istraživanja klizišta Urbas izvedena su visoko na obroncima prekrivenim siparima. Bušača platforma dovučena je na padinu prekrivenu planinskim siparima pod kutom većim od 15° i na nadmorsku visinu od 1340 m n.m. Neposredno ispod glavne pukotine masivnog klizišta izbušena je bušotina dubine 40 m. Jezgra izvađena iz bušotine dala je nedvosmislenе informacije o strukturi klizišta i dubini klizne plohe.

—
Urbas landslide investigations took place high-up on the scree-covered slopes. Geotechnical drilling rig got towed-up to a mountain scree-covered slope with the angle greater than 15° and the altitude of 1340 m a.s.l. A borehole of 40 m was drilled just below the main scarp of the massive landslide. Core retrieved out of the borehole gave unambiguous information of the landslide structure and the sliding plane depth.
